Równoważny poziom dźwięku w porze dnia i w porze nocy
w odniesieniu do jednej doby, wg wskaźników L_{AeqD} i L_{AeqN}
powodowany przez starty, lądowania i przeloty statków
powietrznych

EPWA WARSZAWA

ROK: 2019, Sierpień

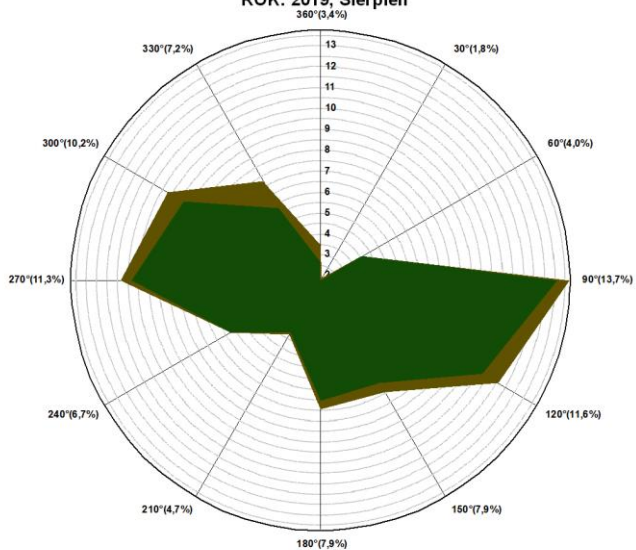
[m/s]	
>=51	0,0%
46-50	0,0%
41-45	0,0%
36-40	0,0%
31-35	0,0%
26-30	0,0%
21-25	0,0%
16-20	0,0%
11-15	0,0%
06-10	6,3%
01-05	92,4%

CISZE: 1,3%
 ZMIENNY: 8,3%
 SR. PREDK. = 3,2 m/s
 ODCH. STD. = 1,4 m/s
 MAX. PREDK. = 12 m/s
 KIER. PRZEW. = 90°
